**Заказчик – СПб ГКУ «Специализированная служба СПб  
по вопросам похоронного дела»**

**Технический отчет  
по результатам обмерных работ и обследования здания в части нежилого по-  
мещения 15-Н и помещения 4-Н, расположенных по адресу: Санкт-  
Петербург, 1-я Советская ул., д.8**

Шифр: 1535-ТО-МКВ-10/25

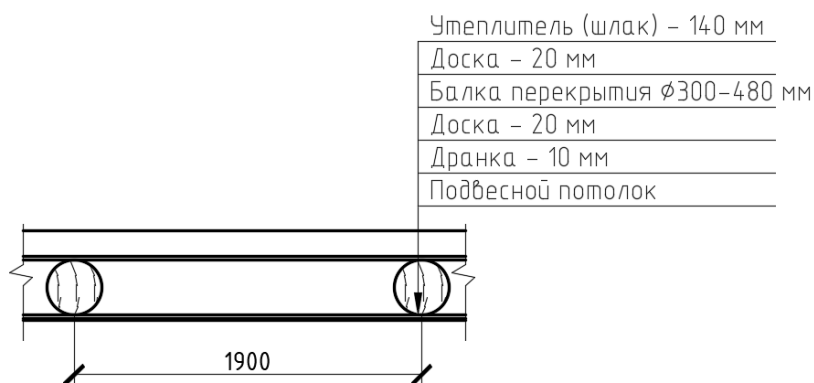
Рис 3.1 Конструкция чердачного перекрытия над помещением

- главная балка чердачного перекрытия. Гниль древесины III стадии, буро-вые ходы насекомых-ксилофагов. Дереворазрушающие грибы – не выявлены (застарелое поражение). Заражение древесины микроскопическими плесневыми грибами *Mucor sp.*, *Mortierella sp.*, *Penicillium sp.*, *Acremonium sp.*, 800 КОЕ/г (повы-

шенная численность). III степень биоповреждения по ГОСТ Р 7005-2022, табл. Б.1.

- выполнить демонтаж изоляционных слоев чердачного перекрытия, потолочного подшива 4-го этажа в полном объеме, после чего выполнить дефектовку несущих балок. Выполнить ремонт, усиление или замену отдельных элементов в зависимости от результатов осмотра на основании отдельно разработанной проектной документации. При разработке проектных решений предусмотреть утепление и гидроизоляцию чердачного перекрытия;

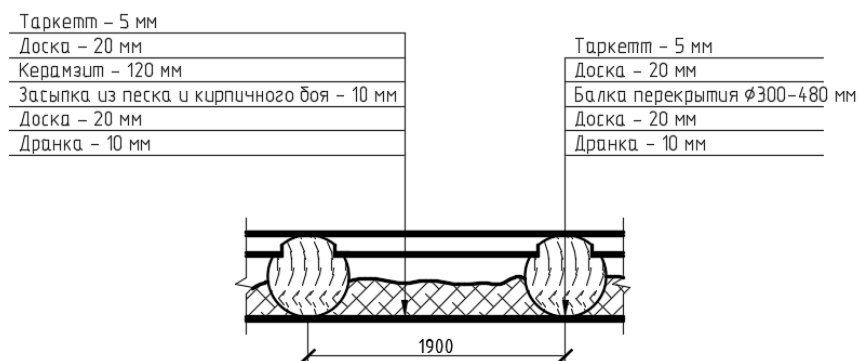
Рис. 3.2 конструкция перекрытия между 3-м и 4-м этажом

- образование гнилостных повреждений на поверхности несущих балок перекрытия 3-го этажа в виде растрескиваний, гнили, следов замачиваний. Также выявлены буровые ходы насекомых ксилофагов. Тело древесины подвержено фрагментации сердцевины и снижению прочности конструкции.

Гниль древесины II стадии, частичная утрата прочности. Дереворазрушающие грибы – не выявлены (застарелое поражение). Заражение древесины микроскопическими плесневыми грибами *Mortierella* sp., *Penicillium* sp., 1700 КОЕ/г (высокая численность). II степень биоповреждения по ГОСТ Р 7005-2022, табл. Б.1. Гниль древесины II стадии частичная утрата прочности. Дереворазрушающие грибы – не выявлены (застарелое поражение). Заражение древесины микроскопическими плесневыми грибами *Mortierella* sp., *Penicillium* sp., 1700 КОЕ/г (высокая численность). II степень биоповреждения по ГОСТ Р 7005-2022, табл. Б.1.

По результатам расчетов (см. раздел 5) установлено, что коэффициент использования  $1,21 > 1$ , следовательно, несущей способности балки перекрытия с учетом существующих повреждений недостаточно для восприятия эксплуатационной нагрузки.

Также по результатам поверочных расчетов установлено, что несущей способности конструкции перекрытия 3-го этажа с учетом существующих повреждений недостаточно для восприятия эксплуатационной нагрузки, таким образом, размещение архива в обследуем помещении невозможно. Рекомендуются выполнить замену перекрытия по специально разработанному проекту.

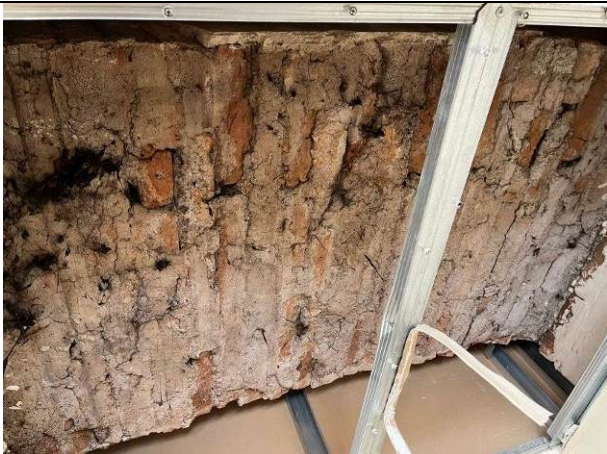
54	
№ п/п		Описание выявленных дефектов и повреждений			Фотофиксация		
2.		<p>Перемычка в осях 2-3/Б</p> <p>Повреждение кирпичной кладки в виде сколов кирпича кладки, разрушения кладочных швов в виде выкрашивания кладочного цементного раствора.</p> <p><i>Причины возникновения:</i> Естественный физический износ материалов кладки в течении времени</p> <p><i>Возможные последствия:</i> Выпадение раствора и кирпича из тела перемычки.</p> <p><i>Рекомендации:</i> Выполнить частичную разборку кирпичной кладки перемычки, удалить «ослабленный раствор», после чего восстановить кладку полнотелым керамическим кирпичом на цементно-песчаном кладочном растворе.</p> <p>Объём ремонта: 1,6м<sup>2</sup></p>

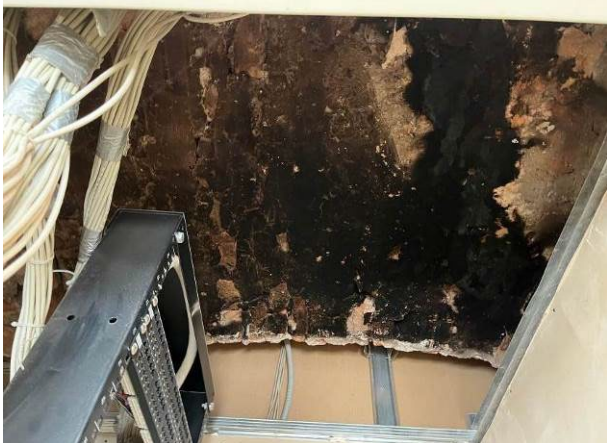
3.		<p>Перемычка по оси 2-3/Б</p> <p>Сажистые следы горения на поверхности кирпичной перемычки.</p> <p><i>Причины возникновения:</i> Возгорание воздействие открытого огня на конструкции</p> <p><i>Возможные последствия:</i> Снижение прочности материалов кладки перемычки, кирпича и раствора</p> <p><i>Рекомендации:</i> Выполнить перекладку перемычки полнотелым керамическим кирпичом на сложном кладочном растворе.</p> <p>Объём ремонта: 1,6м<sup>2</sup></p>

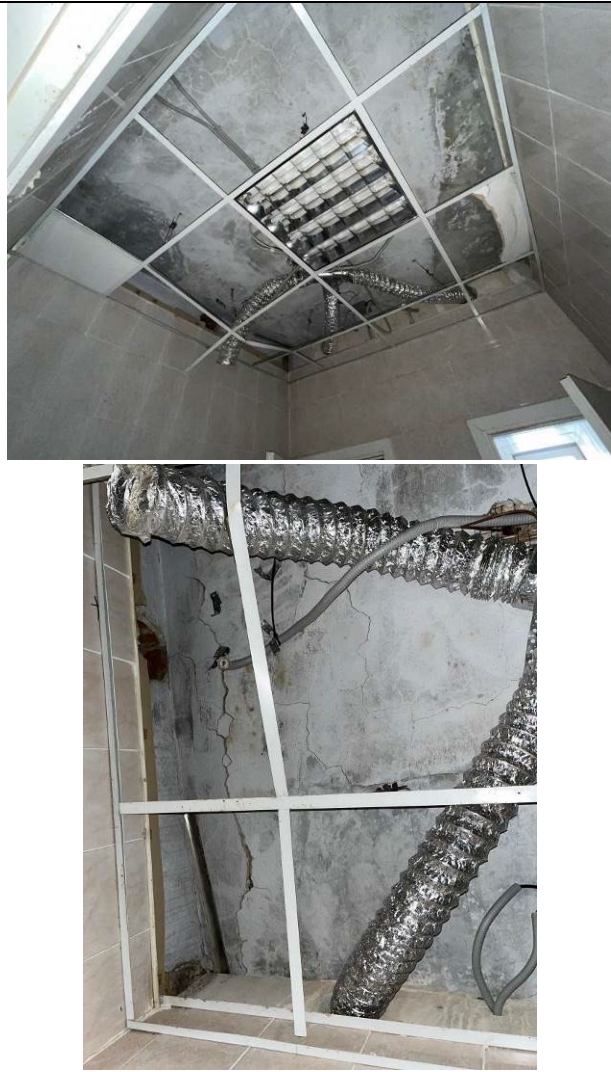
55									
№ п/ п		Описание выявленных дефектов и повреждений				Фотофиксация			
4.		<p>По перекрытию в осях 3-4/Б-В выявлено образование трещин на поверхности отделки над санузлом, отслоение штукатурной отделки от основания</p> <p><i>Причины возникновения:</i> Переувлажнение конструкций сводов в следствии протечек кровли</p> <p><i>Возможные последствия:</i> Разрушение отделочных слоёв, с последующим их обрушением снижение прочности материалов свода в следствии переувлажнения</p> <p><i>Рекомендации:</i> Выполнить замену чердачного перекрытия в полном объеме по отдельно разработанным проектным решениям. Объем: входит в площадь 405м<sup>2</sup></p>

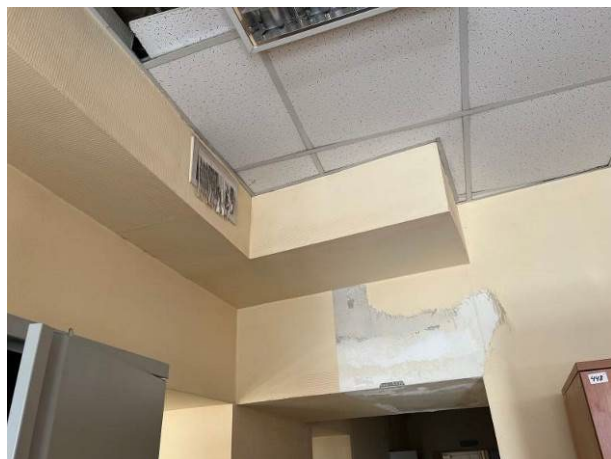
5.		<p>Повреждения отделочных слоёв различного характера (в виде механического подрыва обоев, вздутия и отслоения обоев).</p> <p><i>Причины возникновения:</i> Переувлажнение обоев, механическое воздействие на отделочные слои</p> <p><i>Возможные последствия:</i> Снижение эксплуатационной пригодности помещения</p> <p><i>Рекомендации:</i> Выполнить ремонт внутренней отделки стен помещения после ремонта перекрытия и кровли.</p> <p>Объем: 1300м<sup>2</sup></p>

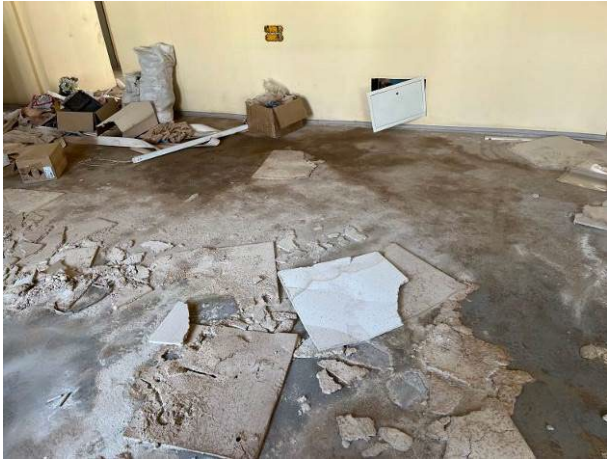
56
№ п/п	Описание выявленных дефектов и повреждений	Фотофиксация				
6.	<p>Повреждения напольного покрытия в виде механических повреждений, частичных вскрытий пола, замусоривание пола обрушившимися плитками потолка Армстронг, а также прочим мусором.</p> <p><i>Причины возникновения:</i> Механическое воздействие на конструкции, отсутствие эксплуатации помещения</p> <p><i>Возможные последствия:</i> Снижение эксплуатационной пригодности помещения</p> <p><i>Рекомендации:</i> Выполнить ремонт полов в помещении с полной заменой существующего напольного покрытия в виде ламината, удалить строительный и прочий мусор. Ремонт полов целесообразно производит только после ремонта кровли и чердачного перекрытия.</p> <p>Объём: 405м<sup>2</sup></p>

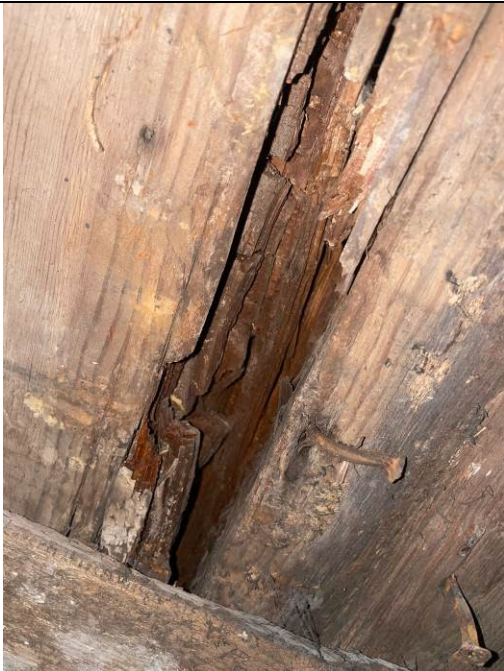
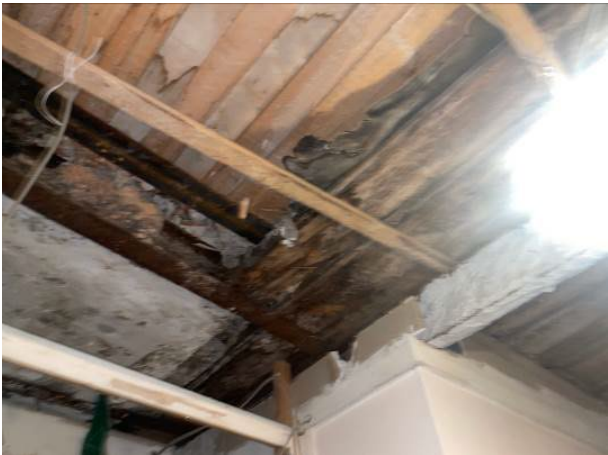
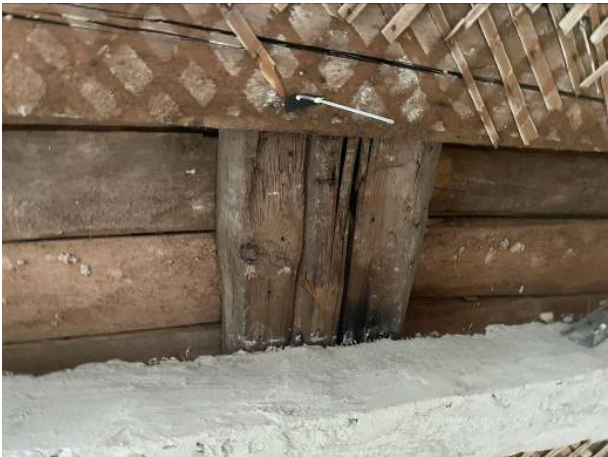
8.	<p>Образование гнилостных повреждений на поверхности несущих балок перекрытия 3-го этажа в виде растрескиваний, гнили, следов замачиваний. Также выявлены буровые ходы насекомых ксилофагов. Тело древесины подвержено фрагментации сердцевины и снижению прочности конструкции.</p> <p><i>Причины возникновения:</i> Длительный срок эксплуатации без проведения ремонтных работ, отсутствие огнебиозащитной обработки деревянных конструкций, переувлажнение древесины</p> <p><i>Возможные последствия:</i> Разрушение конструкции при дальнейшем снижении прочности.</p>

№ п/ п	Описание выявленных дефектов и повреждений	Фотофиксация
	<p><i>Рекомендации:</i> Рекомендуется выполнить разборку существующего деревянного перекрытия 3-го этажа с последующим устройством нового по отдельно-разработанным проектным решениям.</p> <p>Объём ремонта: 405м<sup>2</sup></p>

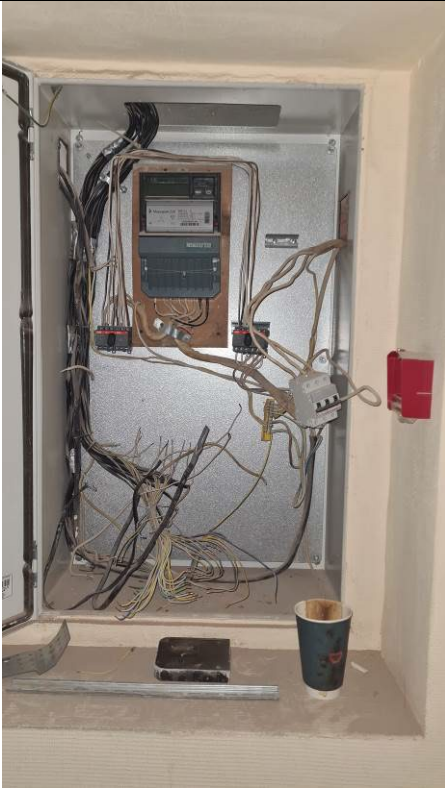
№ п/ п	Описание выявленных дефектов и повреждений	Фотофиксация
Инженерные сети		
10.	<p>Отсутствует подключение прибора учета, силовые провода не заизолированы, автоматы закреплены к корпусу щита или просто висят в воздухе, что нарушает положения ПУЭ.</p> <p><i>Причины возникновения:</i> Ошибки консервации объекта</p> <p><i>Возможные последствия:</i> Поражение электрическим током персонала при подключении напряжения, короткое замыкание в электросети</p> <p><i>Рекомендации:</i> Выполнить корректный монтаж силового щита в соответствии с ПУЭ.</p>

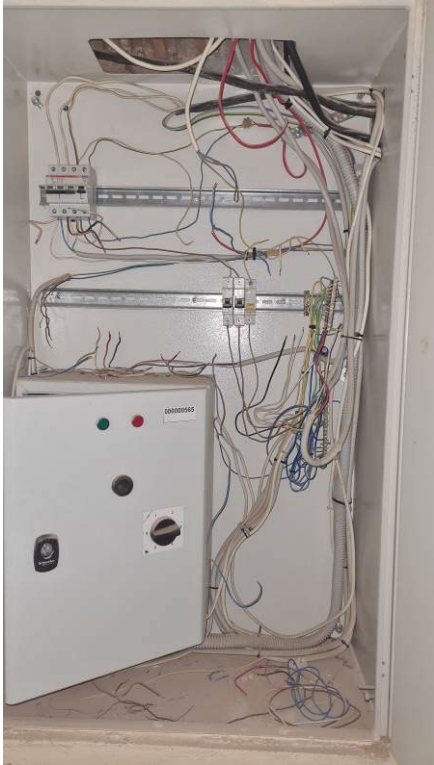
11.	<p>Силовые и слаботочные кабели в шкафу управления системой вентиляции разорваны и не подключены ни к какому оборудованию внутри шкафа.</p> <p><i>Причины возникновения:</i> Ошибки консервации объекта</p> <p><i>Возможные последствия:</i> Отсутствие возможности управления системой вентиляции</p> <p><i>Рекомендации:</i> Выполнить устройство новой автоматики системы вентиляции.</p>

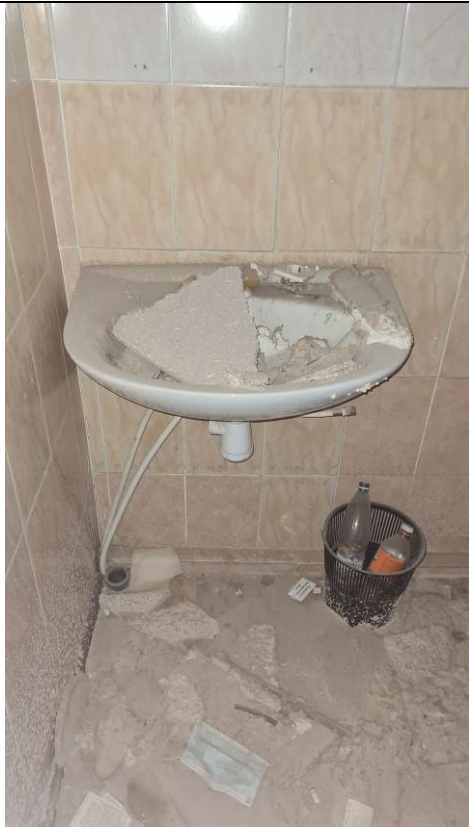
61
№ п/п		Описание выявленных дефектов и повреждений			Фотофиксация		
14.		<p>Санитарные приборы не подключены к системе канализации и водоснабжения, на раковинах отсутствуют смесители.</p> <p><i>Рекомендации:</i> выполнить подключение санитарных приборов к системам водоснабжения и канализации.</p>

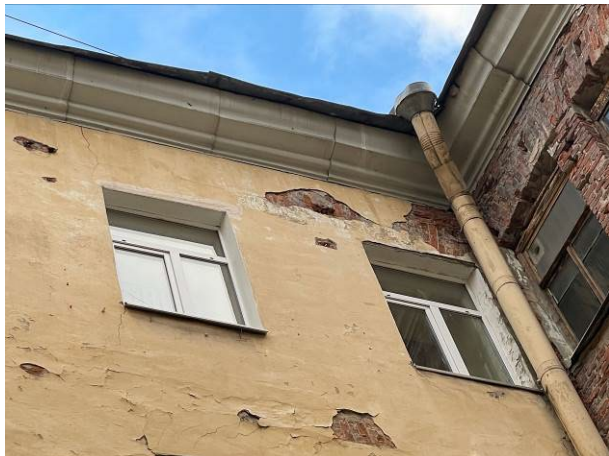
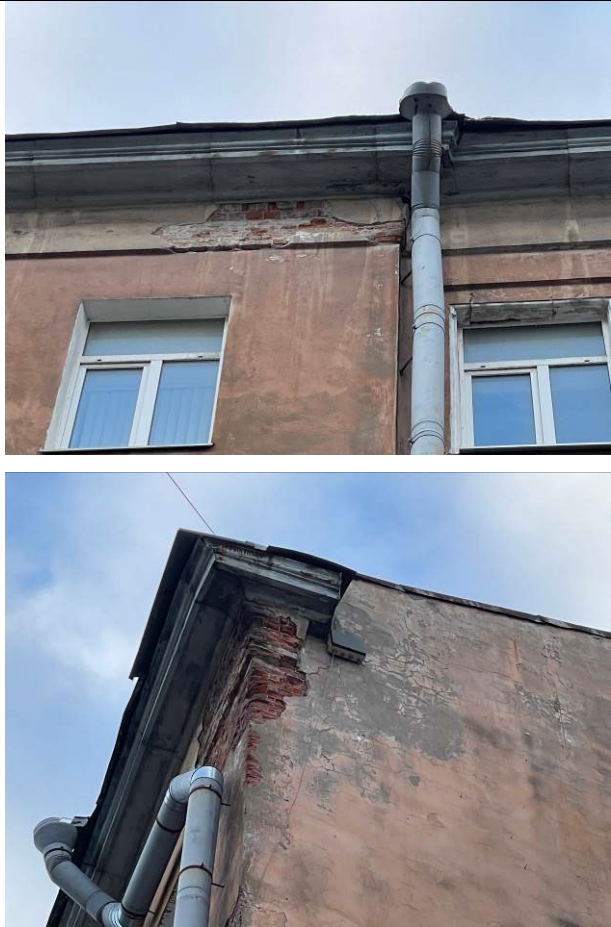
15.		<p>Множественные участки разрушения штукатурного слоя, выветривание кирпича и раствора кирпичной кладки. Размораживание кирпича кладки в местах протечек водосточных труб.</p> <p><i>Причины возникновения:</i> Протечки водосточных труб, воздействие негативных природных факторов, снижение прочности материалов в следствии естественного износа.</p> <p><i>Возможные последствия:</i> Обрушение штукатурного слоя, снижение несущей способности кирпичной кладки стены.</p> <p><i>Рекомендации:</i> Выполнить ремонт водосточных труб и кровли. Выполнить вычинку кирпичной кладки, восстановить штукатурно-отделочные слои.</p>

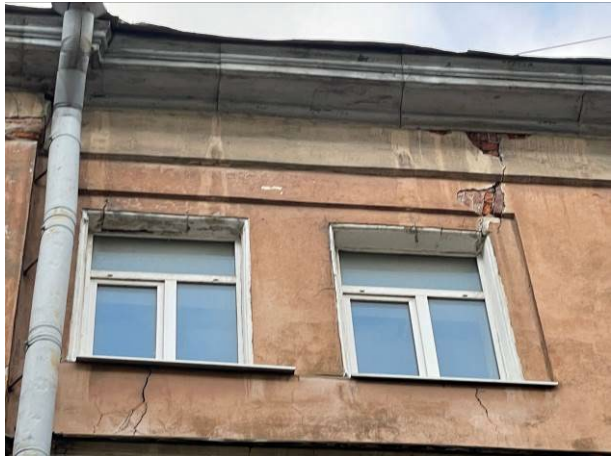
16.	<p>Образование локальных трещин в углах оконных проёмов и под оконными проёмами.</p> <p><i>Причины возникновения:</i> Снижение прочности материалов кирпичной кладки.</p> <p><i>Возможные последствия:</i> Частичное обрушение кирпича из кирпичной кладки, развитие ширины раскрытия трещин, снижение несущей способности конструкций.</p> <p><i>Рекомендации:</i> выполнить ремонт трещин методом инъектирования ремонтным составом, для трещин с раскрытием более 10-12 мм, в качестве усиления смонтировать спиральные анкеры RSA.</p> <p>Объём: 245м<sup>2</sup></p>

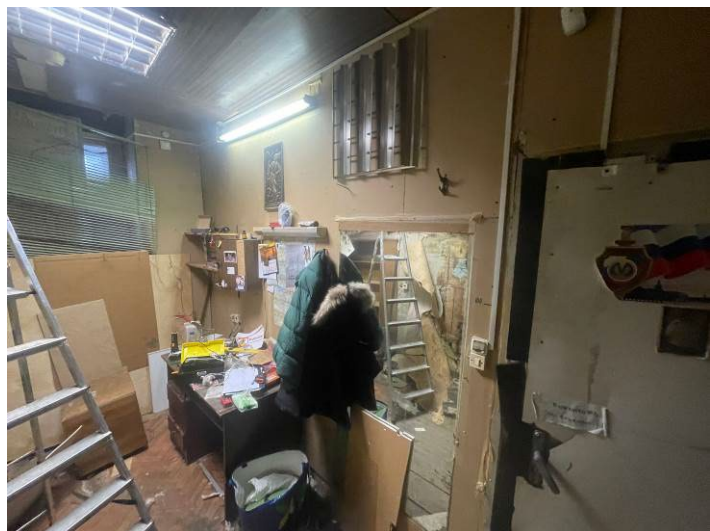
19		<p>Механические повреждения отделочных слоёв стен из различных материалов. Обои оторваны, деревянная облицовка стен местами оторвана, облицовка стен из ДВПО не соответствует пожарным нормам.</p> <p><i>Причины возникновения:</i> Механическое воздействие на конструкции, ошибки при монтаже отделочных покрытий стен.</p> <p><i>Возможные последствия:</i> Снижение эксплуатационной пригодности помещения.</p> <p><i>Рекомендации:</i> выполнить демонтаж существующей отделки стен, до основания. Кирпичные стены зашлифовать механическим способом, пропитать антисептиком и грунтовкой по кирпичу, после чего стены оштукатурить по пластиковой или стеклотканевой сетке, зашпатлевать оштукатуренные поверхности стен, после чего выполнить устройство финишных облицовочных слоёв из негорючих материалов.</p>

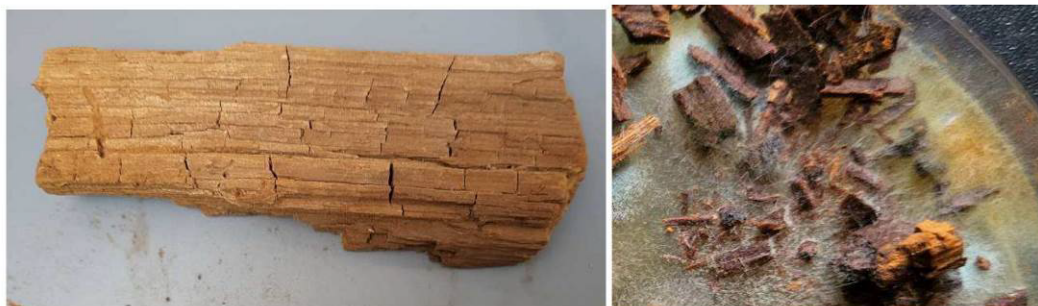
**Проба №1. Главная балка чердачного перекрытия.** Гниль древесины III стадии, буровые ходы насекомых-ксилофагов. Дереворазрушающие грибы – не выявлены (застарелое поражение). Заражение древесины микроскопическими плесневыми грибами *Mucor sp.*, *Mortierella sp.*, *Penicillium sp.*, *Acremonium sp.*, 850 КОЕ/г (повышенная численность). III степень биоповреждения по ГОСТ Р 7005-2022, табл. Б.1. **Рекомендация:** замена элементов с признаками гнили и биодеструкции, биозащитная обработка старой и новой древесины.

**Древесина:** замена элементов с признаками гнили и биодеструкции. Сохраняемую и вновь вводимую древесину обработать биозащитным препаратом. Для биоцидной и защитной обработки древесины рекомендовано применять препараты ХМФ-БФ, ХМ-11, Пирилакс-люкс; Лигнофикс Стабил Экстра, или аналогичные по области применения.

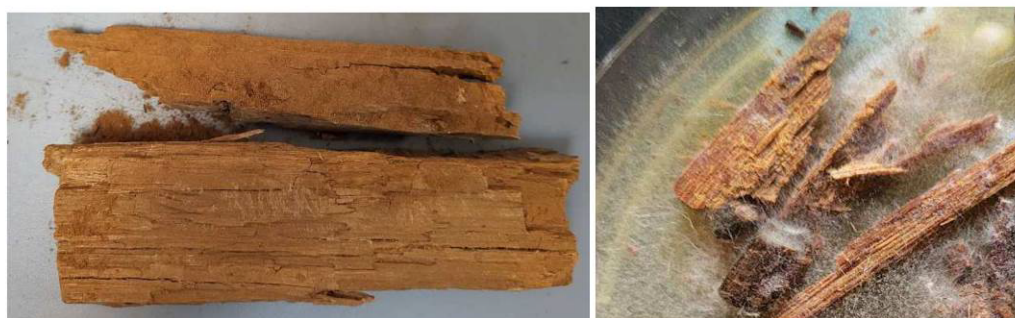
**Проба №2. Главная балка чердачного перекрытия.** Гниль древесины III стадии, буровые ходы насекомых-ксилофагов. Дереворазрушающие грибы – не выявлены (застарелое поражение). Заражение древесины микроскопическими плесневыми грибами *Mucor sp.*, *Mortierella sp.*, *Penicillium sp.*, *Acremonium sp.*, 800 КОЕ/г (повышенная численность). III степень биоповреждения по ГОСТ Р 7005-2022, табл. Б.1. **Рекомендация:** замена элементов с признаками гнили и биодеструкции, биозащитная обработка старой и новой древесины.

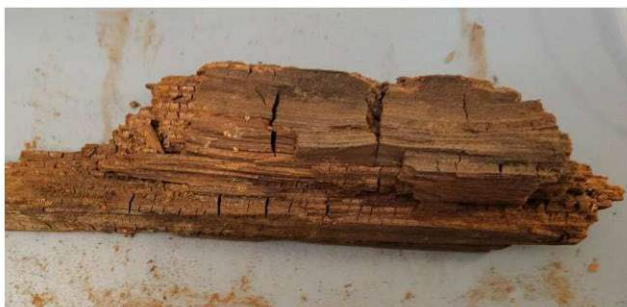
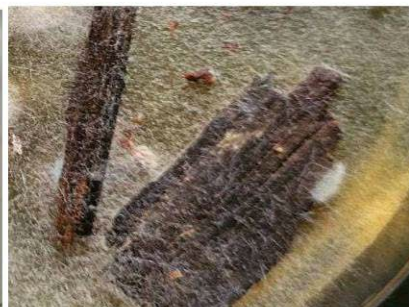
**Проба №3. Главная балка перекрытия 3го этажа (снизу).** Гниль древесины III стадии, буровые ходы насекомых-ксилофагов. Дереворазрушающие грибы – не выявлены (застарелое поражение). Заражение древесины микроскопическими плесневыми грибами *Mucor sp.*, *Mortierella sp.*, *Penicillium sp.*, 600 КОЕ/г (повышенная численность). III степень биоповреждения по ГОСТ Р 7005-2022, табл. Б.1. **Рекомендация:** замена элементов с признаками гнили и биодеструкции, биозащитная обработка старой и новой древесины.

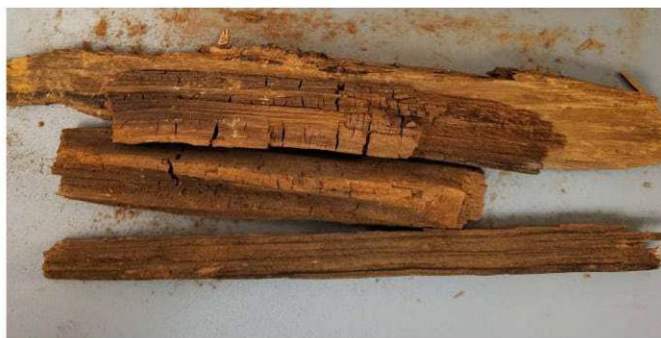
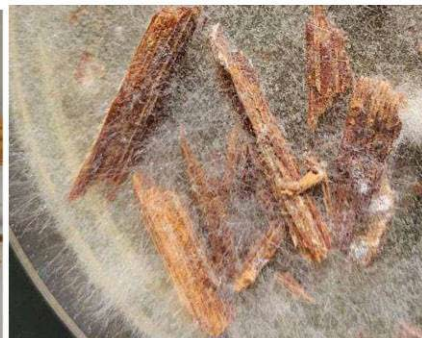
**Проба №4. Главная балка перекрытия 3го этажа (снизу).** Гниль древесины III стадии, буровые ходы насекомых-ксилофагов. Дереворазрушающие грибы – не выявлены (застарелое поражение). Заражение древесины микроскопическими плесневыми грибами *Mucor sp.*, *Mortierella sp.*, *Penicillium sp.*, 650 КОЕ/г (повышенная численность). III степень биоповреждения по ГОСТ Р 7005-2022, табл. Б.1. **Рекомендация:** замена элементов с признаками гнили и биодеструкции, биозащитная обработка старой и новой древесины.

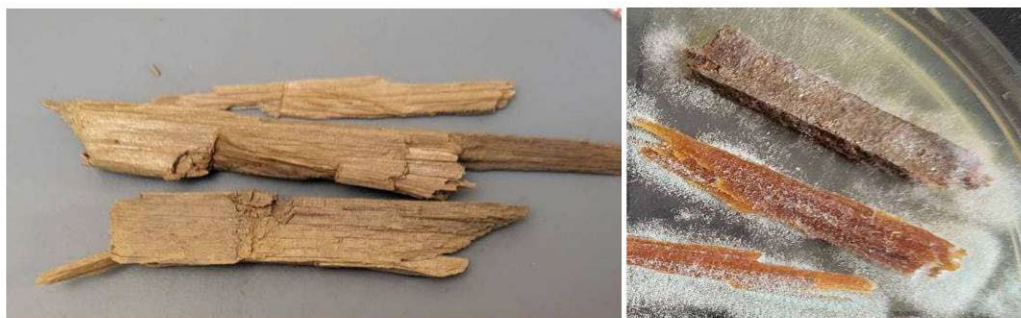
**Проба №5. Главная балка перекрытия 3го этажа (сверху).** Гниль древесины II стадии, частичная утрата прочности. Дереворазрушающие грибы – не выявлены (застарелое поражение). Заражение древесины микроскопическими плесневыми грибами *Mortierella sp.*, *Penicillium sp.*, 1500 КОЕ/г (высокая численность). II-III степень биоповреждения по ГОСТ Р 7005-2022, табл. Б.1. **Рекомендация:** замена или протезирование (в зависимости от масштабов поражения) элементов с признаками гнили и биодеструкции, биозащитная обработка старой и новой древесины.

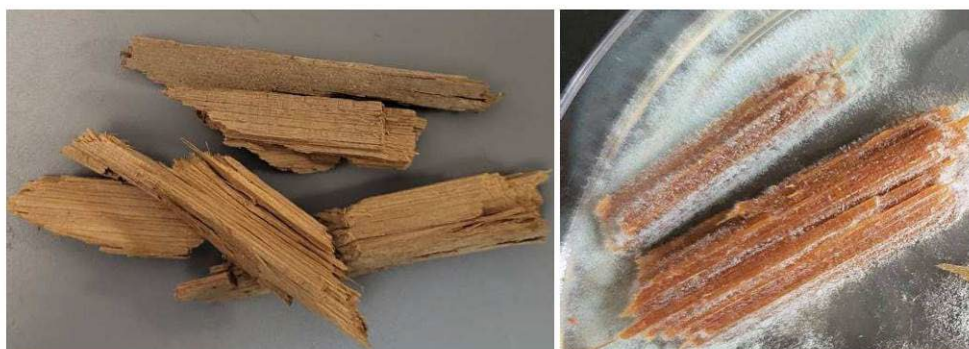
**Проба №6. Главная балка перекрытия 3го этажа (сверху).** Гниль древесины II стадии, частичная утрата прочности. Дереворазрушающие грибы – не выявлены (застарелое поражение). Заражение древесины микроскопическими плесневыми грибами *Mortierella sp.*, *Penicillium sp.*, 1700 КОЕ/г (высокая численность). II степень биоповреждения по ГОСТ Р 7005-2022, табл. Б.1. **Рекомендация:** замена или протезирование (в зависимости от масштабов поражения) элементов с признаками гнили и биодеструкции, биозащитная обработка старой и новой древесины.

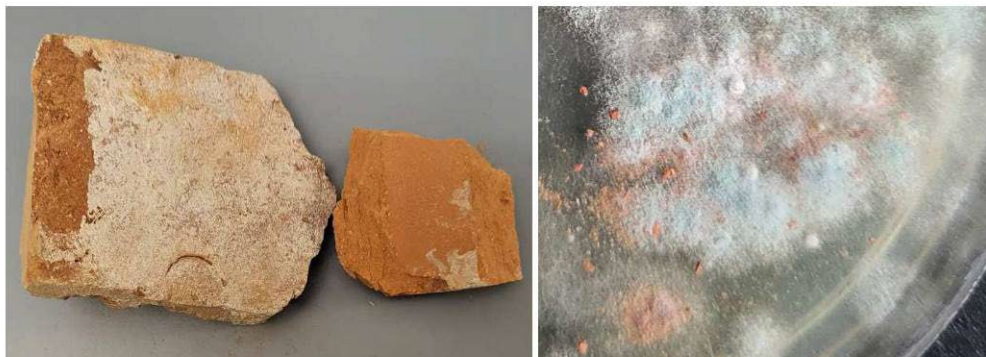
**Проба №7. Кирпич из кладки внутренней несущей стены.** Методом посева выявлены микроскопические плесневые грибы *Penicillium sp.*, *Acremonium sp.*, 1300 КОЕ/г (высокая численность). I степень биоповреждения по ГОСТ Р 7005-2022, табл. Б.1. **Рекомендация:** зачистка от разрушенных и сыпучих фрагментов, биозащитная обработка.

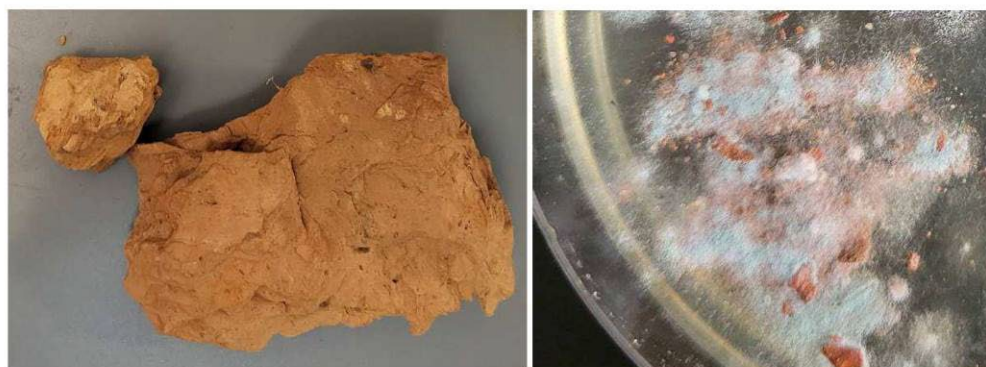
**Проба №8. Кирпич из кладки внутренней несущей стены.** Методом посева выявлены микроскопические плесневые грибы *Penicillium sp.*, *Acremonium sp.*, 1500 КОЕ/г (высокая численность). I степень биоповреждения по ГОСТ Р 7005-2022, табл. Б.1. **Рекомендация:** зачистка от разрушенных и сыпучих фрагментов, биозащитная обработка.
