**Заказчик – СПб ГКУ «Специализированная служба СПб  
по вопросам похоронного дела»**

**Технический отчет  
по результатам обмерных работ и обследования здания в части нежилого по-  
мещения 15-Н и помещения 4-Н, расположенных по адресу: Санкт-  
Петербург, 1-я Советская ул., д.8**

Шифр: 1535-ТО-МКВ-10/25

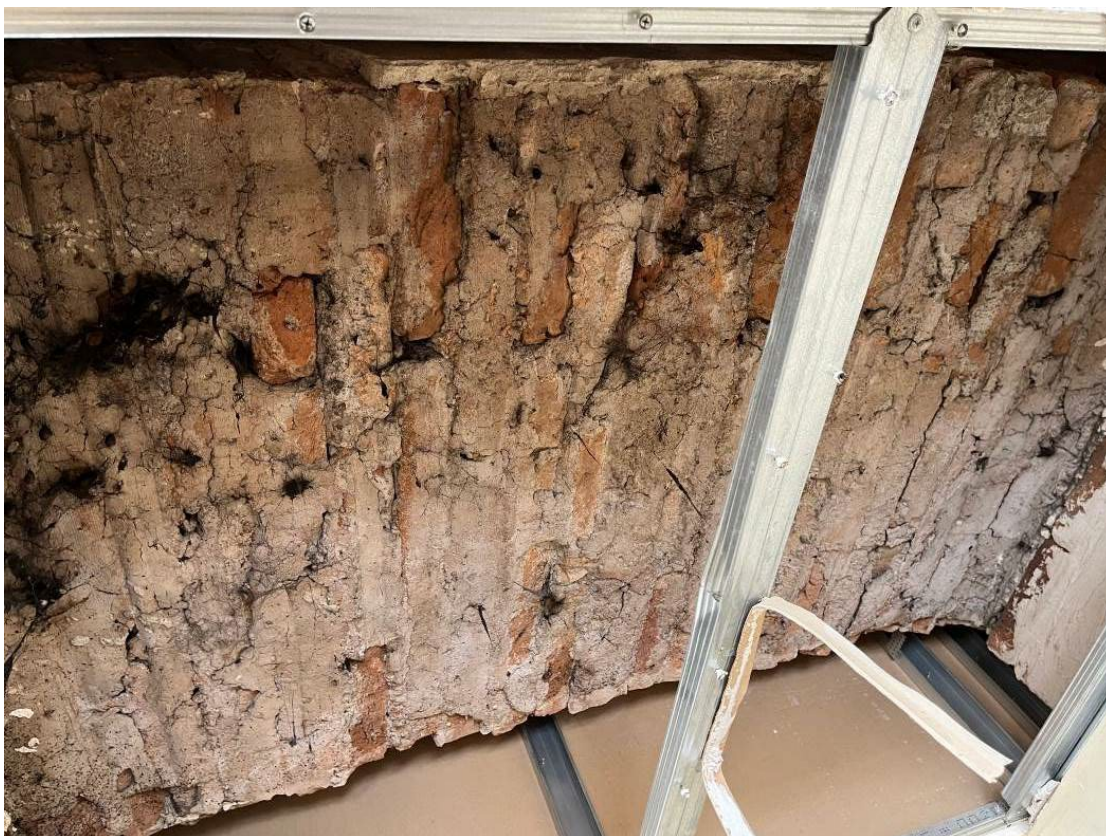
Фото 4. Перемычка над дверным проёмом

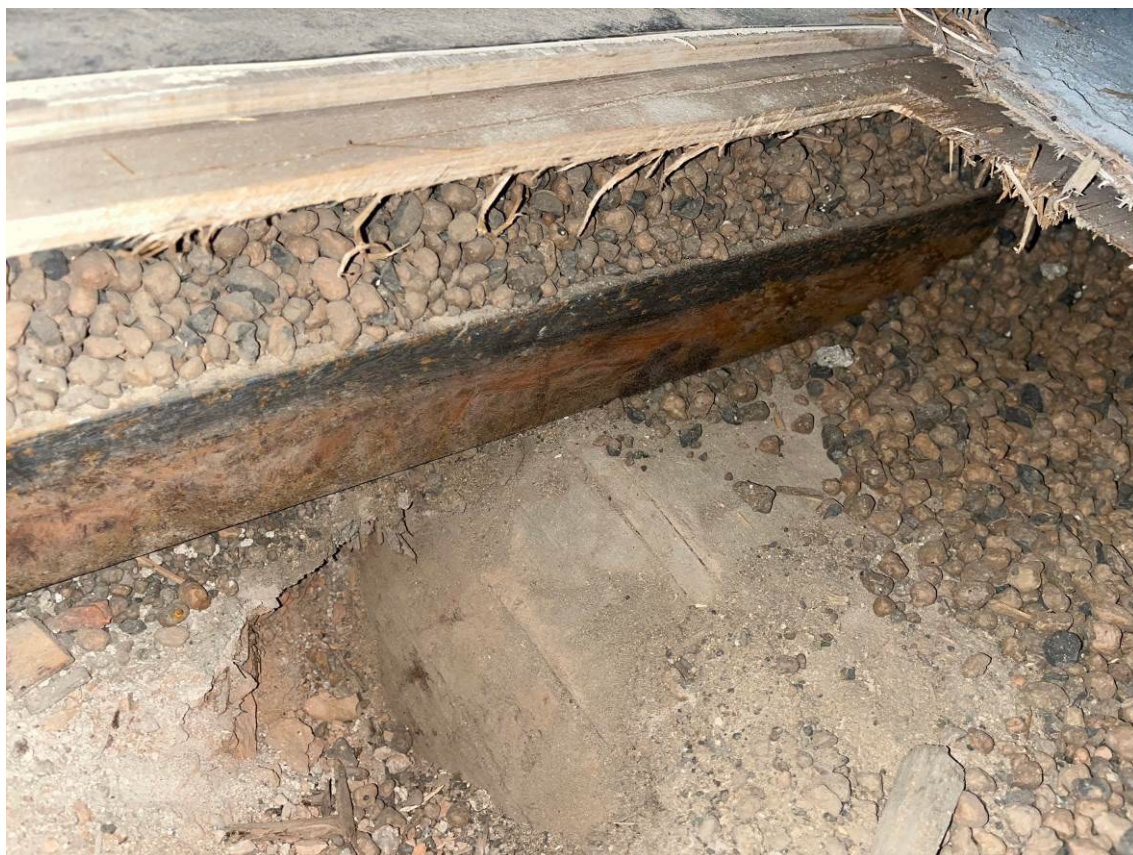
- образование гнилостных повреждений на поверхности несущих балок перекрытия 3-го этажа в виде растрескиваний, гнили, следов замачиваний. Также выявлены буровые ходы насекомых ксилофагов. Тело древесины подвержено фрагментации сердцевины и снижению прочности конструкции.

Гниль древесины II стадии, частичная утрата прочности. Дереворазрушающие грибы – не выявлены (застарелое поражение). Заражение древесины микроскопическими плесневыми грибами *Mortierella* sp., *Penicillium* sp., 1700 КОЕ/г (высокая численность). II степень биоповреждения по ГОСТ Р 7005-2022, табл. Б.1. Гниль древесины II стадии частичная утрата прочности. Дереворазрушающие грибы – не выявлены (застарелое поражение). Заражение древесины микроскопическими плесневыми грибами *Mortierella* sp., *Penicillium* sp., 1700 КОЕ/г (высокая численность). II степень биоповреждения по ГОСТ Р 7005-2022, табл. Б.1.

По результатам расчетов (см. раздел 5) установлено, что коэффициент использования  $1,21 > 1$ , следовательно, несущей способности балки перекрытия с учетом существующих повреждений недостаточно для восприятия эксплуатационной нагрузки.

Фото 10. Общий вид вскрытия междуэтажного перекрытия

Также по результатам поверочных расчетов установлено, что несущей способности конструкции перекрытия 3-го этажа с учетом существующих повреждений недостаточно для восприятия эксплуатационной нагрузки, таким образом, размещение архива в обследуем помещении невозможно. Рекомендуются выполнить замену перекрытия по специально разработанному проекту.

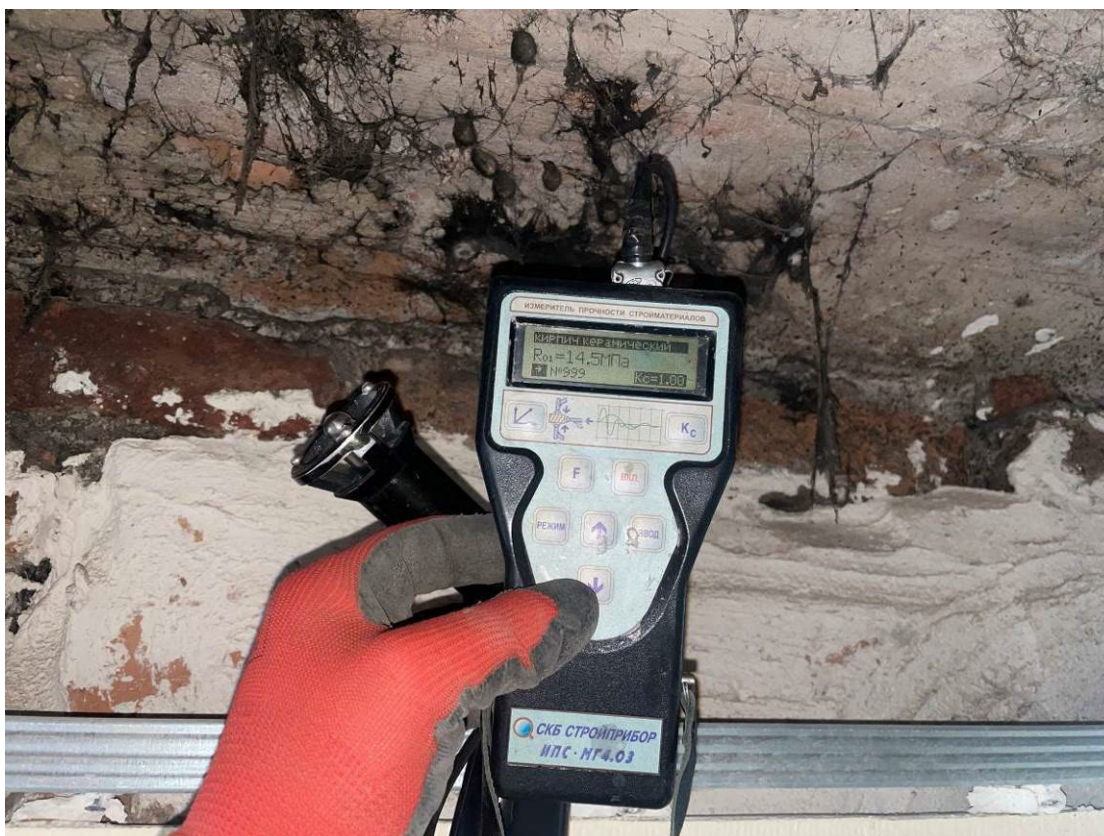
Фото 17. Определения прочности кирпича кирпичной кладки стен

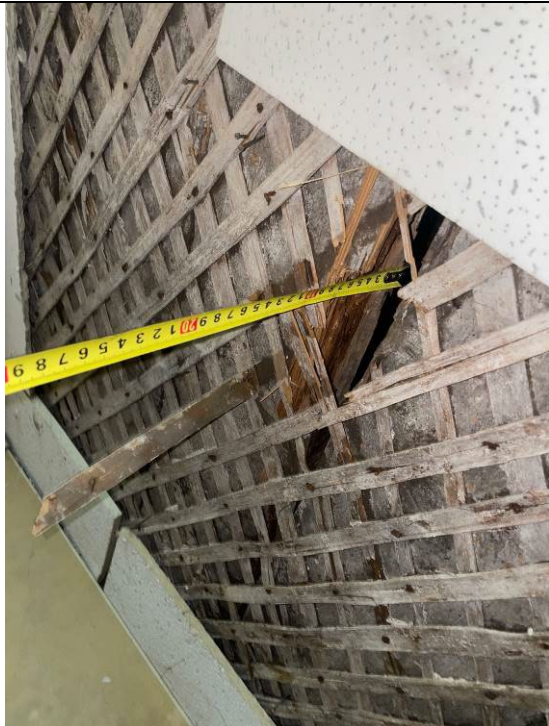
19		<p>Механические повреждения отделочных слоёв стен из различных материалов. Обои оторваны, деревянная облицовка стен местами оторвана, облицовка стен из ДВПО не соответствует пожарным нормам.</p> <p><i>Причины возникновения:</i> Механическое воздействие на конструкции, ошибки при монтаже отделочных покрытий стен.</p> <p><i>Возможные последствия:</i> Снижение эксплуатационной пригодности помещения.</p> <p><i>Рекомендации:</i> выполнить демонтаж существующей отделки стен, до основания. Кирпичные стены зашлифовать механическим способом, пропитать антисептиком и грунтовкой по кирпичу, после чего стены оштукатурить по пластиковой или стеклотканевой сетке, зашпатлевать оштукатуренные поверхности стен, после чего выполнить устройство финишных облицовочных слоёв из негорючих материалов.</p>
